RENATE ROSINSKY
JENS FRANK

HYDRAULISCHE IN-SITU- BODENSANIERUNG

Mineralölverunreinigter Boden wurde durch Einleiten von Heißdampf in den Untergrund (Dampferzeuger: Dampflokomotive 042 271-7) saniert.

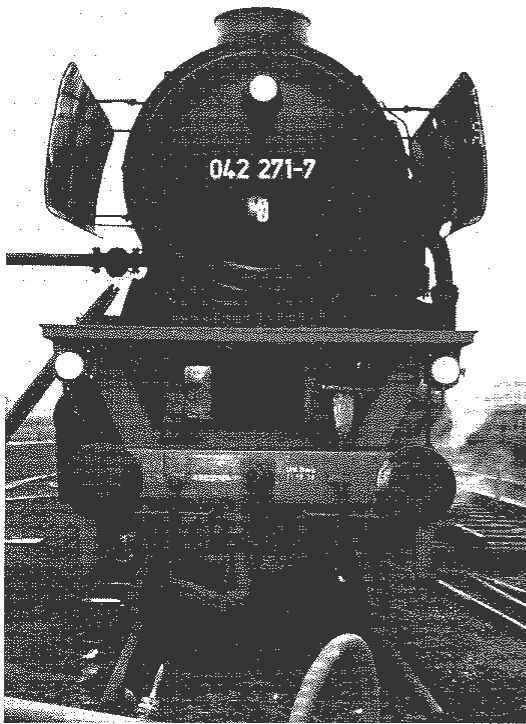
Bild 1: Ölgefeuerte Dampflokomotive BR 042 271-7 (Rendsburger Eisenbahnfreunde)

Hier kam eine betriebsfähige 042 271-7 (Baujahr 1939), die ölgefeuerte Dampflokomotive der „Rendsburger Eisenbahnfreunde“ zum Einsatz. Die technischen Daten der Lokomotive

- regelbare Dampftemperatur von 200 bis 400° C,
- stufenlos regelbare Dampfmenge bis 10 t/h und
- stufenlos regelbarer Dampfdruck von 0 bis 15 bar

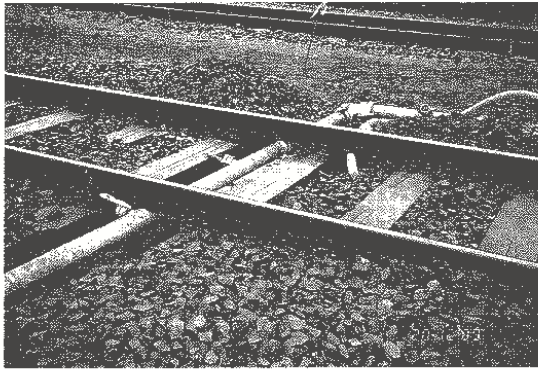
Bild 2: Dampfleitungsführung im Gleisbereich (unter Betriebsgleisen)

Die Baufeldfreimachung wurde in Teilbereichen nicht durchgeführt, um, wie im allgemeinen Teil gesagt, den Sanierungserfolg

unter Betriebsgleisen zu erproben. Die Durchführung der Leistungen wurde einem Gleis- und Tiefbauunternehmen übertragen. Die verfahrenstechnische Verantwortung sowie Bauleitung und analytische Überwachung lag beim Ingenieurbüro.

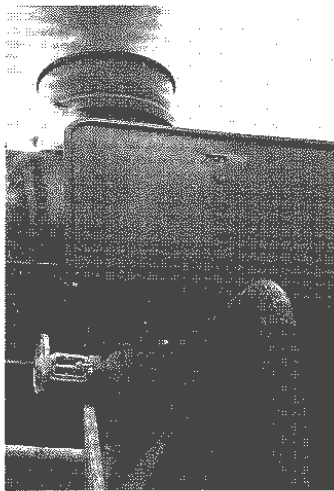
Bild 4: Dampfentnahmestutzen an der Lok

entsprachen allen gewünschten Anforderungen. Der Dampf wurde über einen gesondert installierten Entnahmestutzen (Bild 4) bereitgestellt.

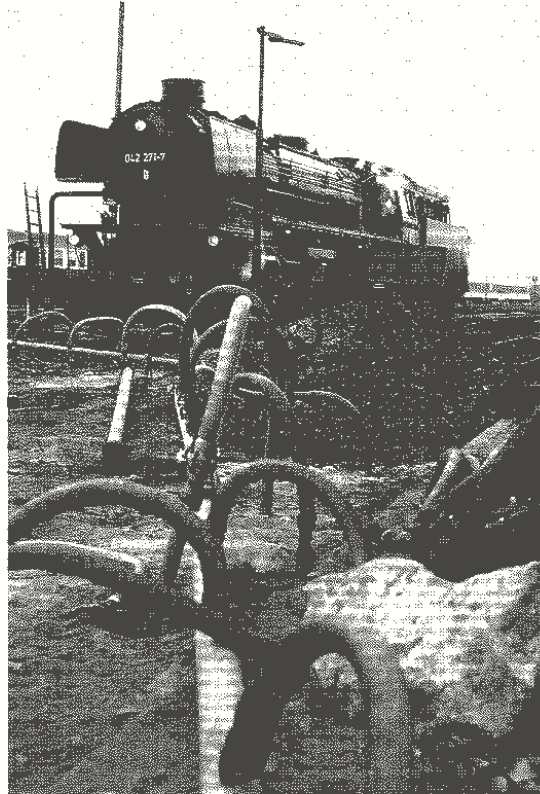
Bild 3: Äußerer Ring zur Grundwasserabsenkung

- erstens ein äußerer Ring, der durch eine schwache Absenkung des Grundwasserspiegels ein Abströmen der Kontamination verhindern sollte (Bild 3), und
- zweitens ein inneres System, welches auf kurzem Wege das mobilisierte Öl in unmittelbarer Nähe zu den Dampfmaschinen abpumpte und den Grundwasserspiegel im Schadenszentrum auf das notwendige Maß absenkte.

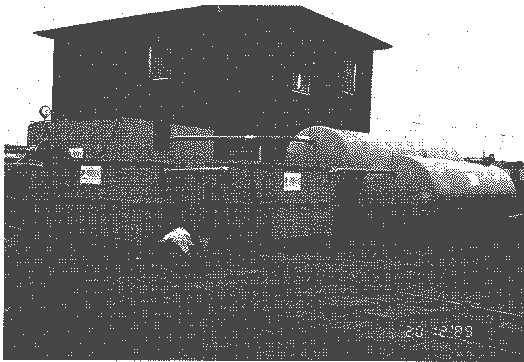
Bild 5: Mobile Abscheideanlage (Beruhigungsbecken, Leichtstoff- und Koaleszenzstufe)

Das geförderte Öl-Wasser-Gemisch mußte vor Einleitung in das öffentliche Siel wieder gereinigt werden. Hierfür wurde eine mobile Abscheideanlage (Bild 5), die, bestehend aus Beruhigungsbecken, Leichtstoff- und Koaleszenzstufe, so dimensioniert war, daß auch der, bedingt aus den hohen Temperaturen des geförderten Wassers (bis 80° C), hohe Anteil an gelösten Ölen sicher abgetrennt werden konnte.

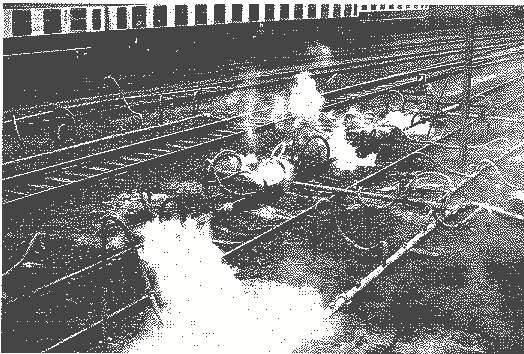
Bild 6: Dampfpflanzen – Teil des Sanierungsfeldes

Die Dampfpflanzen wurden in zwei parallelen Reihen innerhalb des äußeren Brunnenringes eingespült. Die Tiefe war dabei abhängig von der Kontamination und des aufzubringenden Dampfdruckes (ausreichende Auflast). Der Betrieb erfolgte in mehreren Schritten von einer Seite des kontaminierten Bereiches zur anderen.

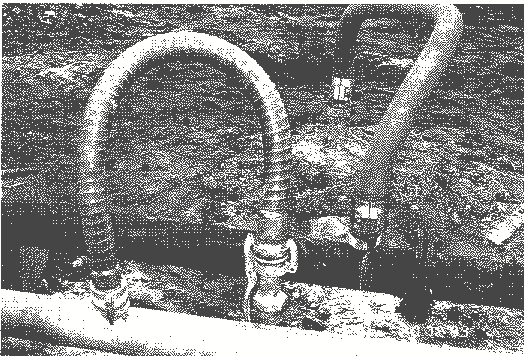
Bild 7: Dampfpflanzen
