RENATE ROSINSKY
JENS FRANK

HYDRAULISCHE IN-SITU- BODENSANIERUNG

Mineralölverunreinigter Boden wurde durch Einleiten von Heißdampf in den Untergrund (Dampferzeuger: Dampflokomotive 042 271-7) saniert.

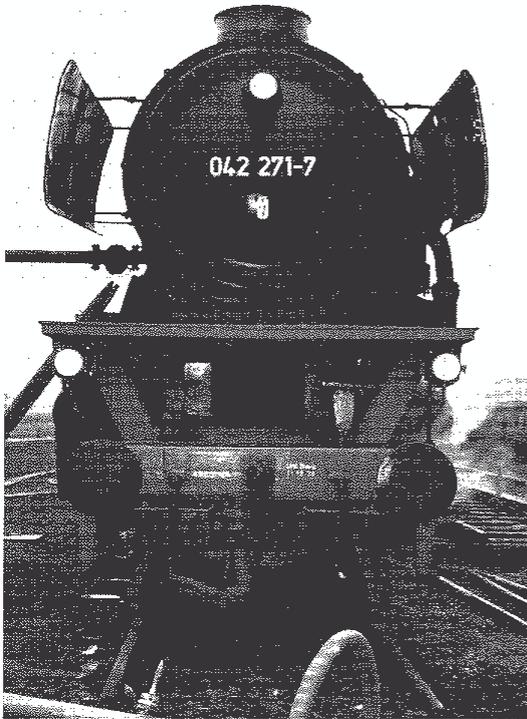
Bild 1: Ölgefeuerte Dampflokomotive BR 042 271-7 (Rendsburger Eisenbahnfreunde)

Hier kam eine betriebsfähige 042 271-7 (Baujahr 1939), die ölgefeuerte Dampflokomotive der „Rendsburger Eisenbahnfreunde“ zum Einsatz. Die technischen Daten der Lokomotive

- regelbare Dampftemperatur von 200 bis 400° C,
- stufenlos regelbare Dampfmenge bis 10 t/h und
- stufenlos regelbarer Dampfdruck von 0 bis 15 bar

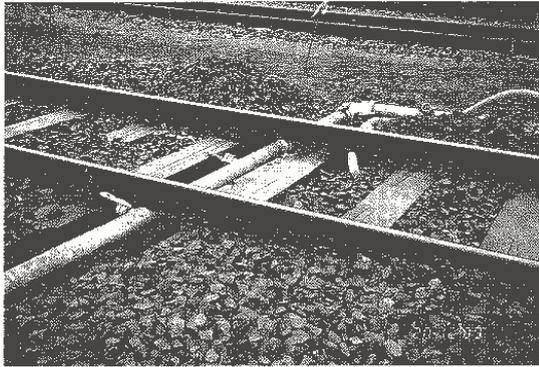
Bild 2: Dampfleitungsführung im Gleisbereich (unter Betriebsgleisen)

Die Baufeldfreimachung wurde in Teilbereichen nicht durchgeführt, um, wie im allgemeinen Teil gesagt, den Sanierungserfolg

unter Betriebsgleisen zu erproben. Die Durchführung der Leistungen wurde einem Gleis- und Tiefbauunternehmen übertragen. Die verfahrenstechnische Verantwortung sowie Bauleitung und analytische Überwachung lag beim Ingenieurbüro.

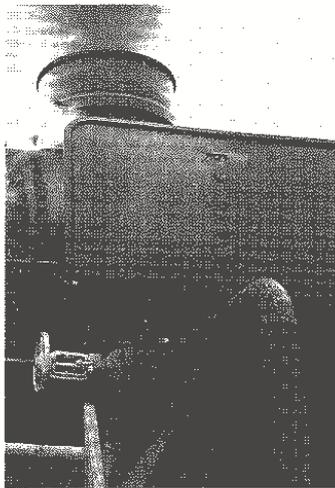
Bild 4: Dampfentnahmemastutzen an der Lok

entsprachen allen gewünschten Anforderungen. Der Dampf wurde über einen gesondert installierten Entnahmestutzen (Bild 4) bereitgestellt.

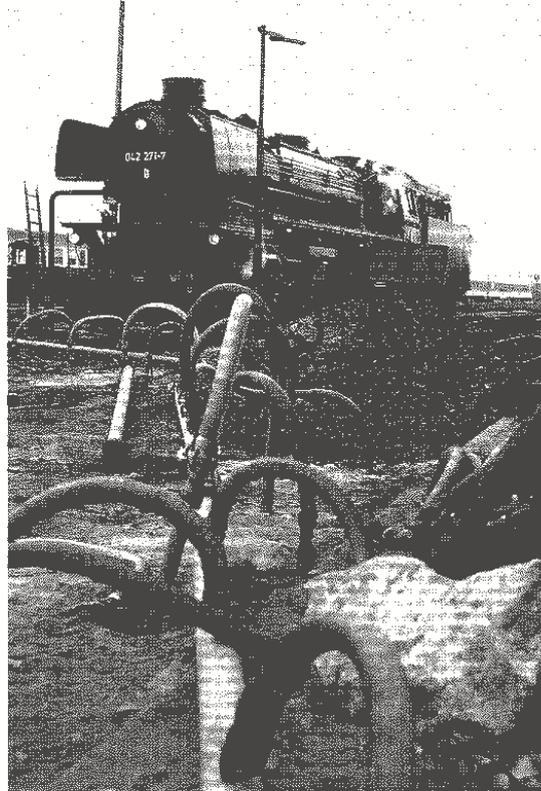
Bild 3: Äußerer Ring zur Grundwasserabsenkung

- erstens ein äußerer Ring, der durch eine schwache Absenkung des Grundwasserspiegels ein Abströmen der Kontamination verhindern sollte (Bild 3), und
- zweitens ein inneres System, welches auf kurzem Wege das mobilisierte Öl in unmittelbarer Nähe zu den Dampfmaschinen abpumpte und den Grundwasserspiegel im Schadenszentrum auf das notwendige Maß absenkte.

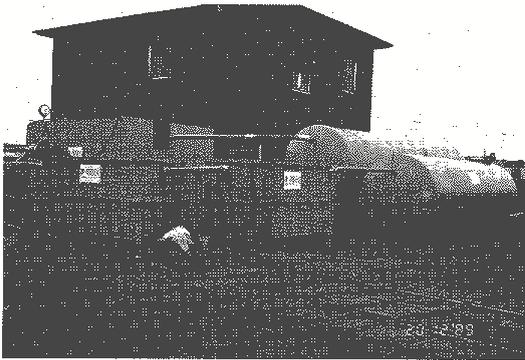
Bild 5: Mobile Abscheideanlage (Beruhigungsbecken, Leichtstoff- und Koaleszenzstufe)

Das geförderte Öl-Wasser-Gemisch mußte vor Einleitung in das öffentliche Siel wieder gereinigt werden. Hierfür wurde eine mobile Abscheideanlage (Bild 5), die, bestehend aus Beruhigungsbecken, Leichtstoff- und Koaleszenzstufe, so dimensioniert war, daß auch der, bedingt aus den hohen Temperaturen des geförderten Wassers (bis 80° C), hohe Anteil an gelösten Ölen sicher abgetrennt werden konnte.

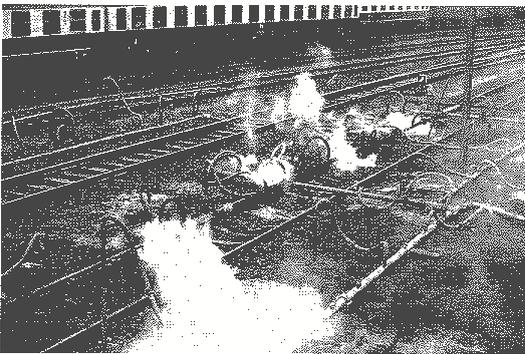
Bild 6: Dampfpflanzen – Teil des Sanierungsfeldes

Die Dampfpflanzen wurden in zwei parallelen Reihen innerhalb des äußeren Brunnenringes eingespült. Die Tiefe war dabei abhängig von der Kontamination und des aufzubringenden Dampfdruckes (ausreichende Auflast). Der Betrieb erfolgte in mehreren Schritten von einer Seite des kontaminierten Bereiches zur anderen.
