Asbesthaltige Böden beim Rückbau eines Abwrackbetriebs

Jens Frank, Klaus Middeldorf, Hinrich Warnke

Im Zuge der Baumaßnahme Containerterminal Altenwerder musste im Bereich eines ehemaligen Abwrackbetriebes, die Böschung zurückverlegt werden. Neben dem damit erforderlichen Rückbau alter Uferbefestigungen bestand die besondere Schwierigkeit im Umgang mit dem Aufnehmen und der Verwertung/Entsorgung von ca. 150.000 m³ durch Öle, insbesondere aber durch Asbest belasteter Auffüllungsböden. Hierfür wurde ein Konzept entwickelt, welches konsequent von der Voruntersuchung über den Bauablauf bis zur Entsorgung umgesetzt wurde und sowohl die Belange des Arbeitsschutzes, des parallel arbeitenden Kampfmittelräumdienstes und der äußeren Rahmenbedingungen wie tiefoffenes Arbeiten, Gewinnung von wassergesättigten Weichböden und Bauzeit berücksichtigt.

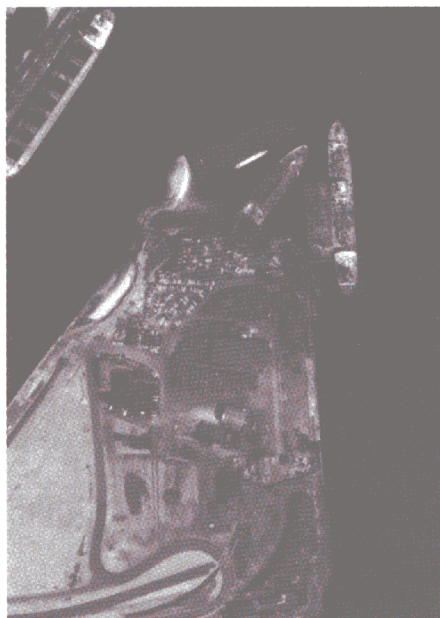
Abb. 3: Luftbild vom Korbmakersand, 1977

Die Fa. Eisen und Metall AG betrieb etwa ab 1947 bis in die siebziger Jahre auf dem ehemaligen Werftgelände einen Schiffsabwrackbetrieb (Abb. 3). Darüber hinaus erfolgte nach Altunterlagen auf der Fläche auch die Verschrottung von Wehr-

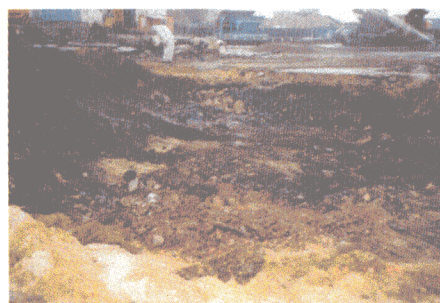
Abb. 5: Asbesthaltige Böden mit significantem Erscheinungsbild

Der Asbest stammt wahrscheinlich aus dem Betrieb der Abwrackwerft, da früher im Schiffbau asbesthaltige Produkte als Brandschutz (Spritzasbest, Asbestmatten und -schnüre) weit verbreitet waren. Die asbesthaltigen Böden wiesen häufig ein signifikantes Erscheinungsbild auf, mit erhöhten Schrott- und Bauschuttanteilen und rötlich-schwarzer Farbe (Abb. 5).

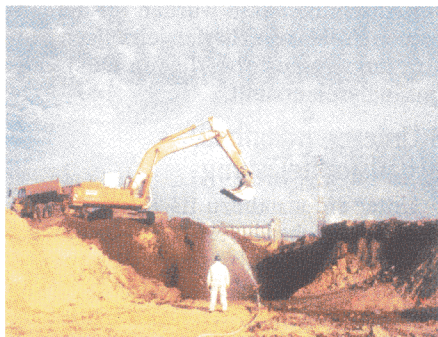
Abb. 6: Befeuchtung des Aushubbereichs

Zur Vermeidung von Faserfreisetzungen beim Aushub wurde der betroffene Bereich durch Flächenregner ständig befeuchtet (Abb. 6). Im Bedarfsfall erfolgte auch eine Befeuchtung der an der Verladestation befindlichen Böden.

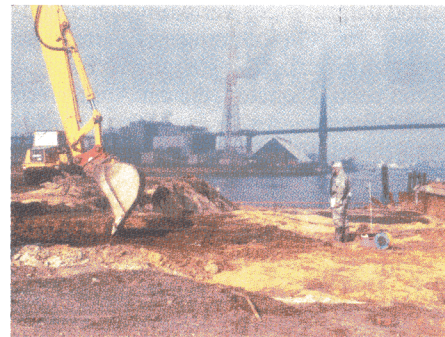
Abb. 7: Arbeitsplatzbegleitende Messungen

Im Rahmen der Aushubarbeiten wurden gem. Arbeits- und Immissionsschutzkonzept arbeitsplatzbegleitend Messungen der Umgebungsluft auf Asbest und PCB durchgeführt (Abb. 7).

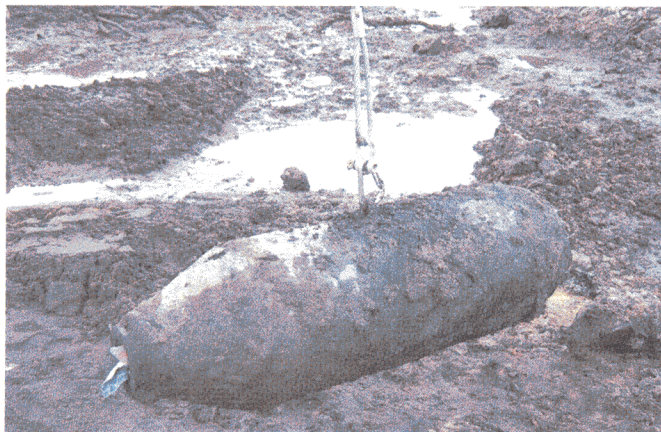
Abb. 8: Bombenfund vom 12.02.01, amerikanische Sprengbombe (500 lb)

Der Kampfmittelräumdienst war ständig bei den Aushubarbeiten anwesend, um den Aushubboden in Augenschein nehmen zu können. Dies führte zeitweise ebenfalls zu einer Reduzierung der täglichen Aushubleistung. Durch diese Arbeitsweise des Kampfmittelräumdienstes konnten vier Bomben (250 lb bis 500 lb, Abb. 8) und diverse Kleinmunition sicher geborgen werden. Der selektive Aushub (Abb. 9) erfolgte auf direkte Anweisung der örtlichen Bauüberwachung an der Aushubstelle. Hier dienten die Ergebnisse der Voruntersuchungen hinsichtlich der lateralen und vertikalen Schadstoffverteilung als Grundlage. Die Entscheidung über die tatsächliche Aushubtiefe erfolgte, da die asbesthaltigen Böden ein signifikantes Aussehen aufwiesen, direkt vor Ort.

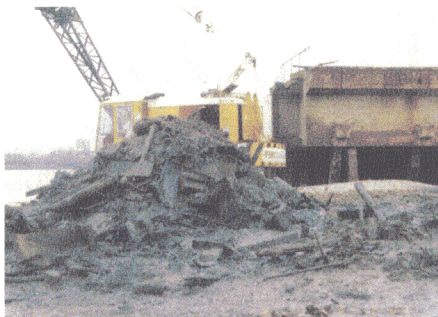
Abb. 10: Verschrottung im Norden des Baufeldes

Die Auffüllungsböden, die im Bereich der früheren Uferlinie gewonnen wurden, wiesen z.T. starke »Verschrottungen« auf (Abb. 10). Große Schrottteile konnten aussortiert, gereinigt und nach Freigabe durch die örtliche Bauüberwachung entsorgt werden. Der Kleinschrott musste zusammen mit dem Boden entsorgt werden.

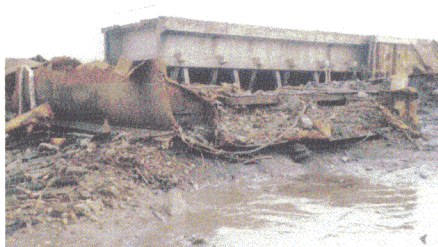
Abb. 11: Wrack aus dem Norden des Baufeldes

Im Bereich der Nordspitze befanden sich diverse Wrackteile im Untergrund (Abb. 11), die in früheren Jahren als »Uferbefestigung« dienten. Diese Wrackteile waren mit stark öligem Schrott, Werftabfällen und Boden verfüllt worden. Der Aushub des Materials aus den Wracks musste sehr behutsam erfolgen, um zum einen unkontrollierte Bauzustände durch Verkippen oder Aufschwimmen der Wracks und zum anderen Ölaustritte in die Elbe zu vermeiden. Der Aushub aus den Wracks musste komplett als asbesthaltig entsorgt werden.

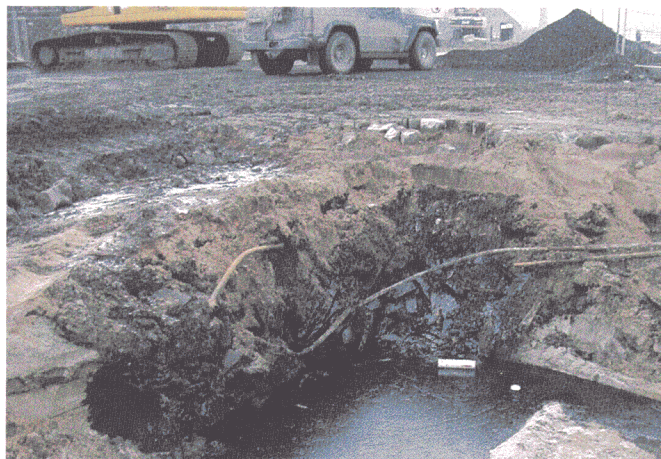
Abb. 12: Ehemaliges Teerbecken

Bei den Aushubarbeiten wurden mehrfach Reste alter Bauwerke im Untergrund angetroffen, wie z.B. die Slipanlage und ein Teerbecken der ehemaligen Köhlbrand-Werft (Abb. 12).
